## CÂU HỎI TÌNH HUỐNG VÀ GỢI Ý TRẢ LỜI

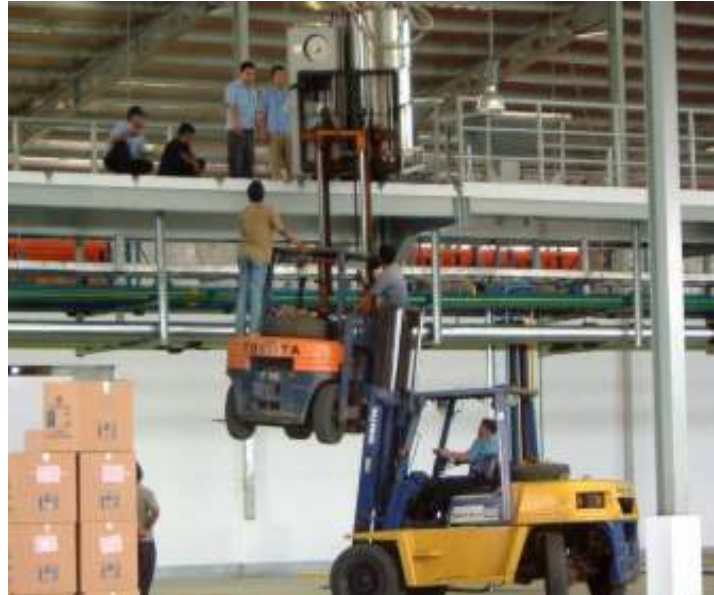
## ***Câu 2: Để nâng thiết bị lên một số công nhân đã dùng 2 xe nâng hàng để nâng như trong hình.***

- Dùng xe nâng, nâng cả xe nâng hàng và người (như hình ảnh) như vậy là vi phạm quy định: Cấm sử dụng xe máy hoặc từng bộ phận riêng rẽ của chúng không theo đúng công dụng và chức năng do nhà chế tạo quy định.

- Vi phạm quy định: Trọng tâm của hàng phải được nằm trong càng nâng, sao cho mômen lật phát sinh ra nhỏ nhất và hàng phải được tựa vào thành đứng của càng nâng để tránh rơi, đổ.

- Yêu cầu các công nhân trên ngừng ngay thao tác, hạ tải xuống;

- Đề nghị người có trách nhiệm cung cấp phương tiện làm việc nâng hàng lên cao;

- Tổ chức hội ý rút kinh nghiệm ngay và thu hồi thẻ an toàn đã cấp đối với các công nhân vận hành các thiết bị nâng, và công nhân tham gia bốc xếp hàng đã vi phạm quy định an toàn.

- Buộc số công nhân trên học lại để nắm vững kiến thức về an toàn vệ sinh lao động đặc biệt là tiêu chuẩn, quy phạm an toàn trong công tác xếp dỡ hàng hóa.

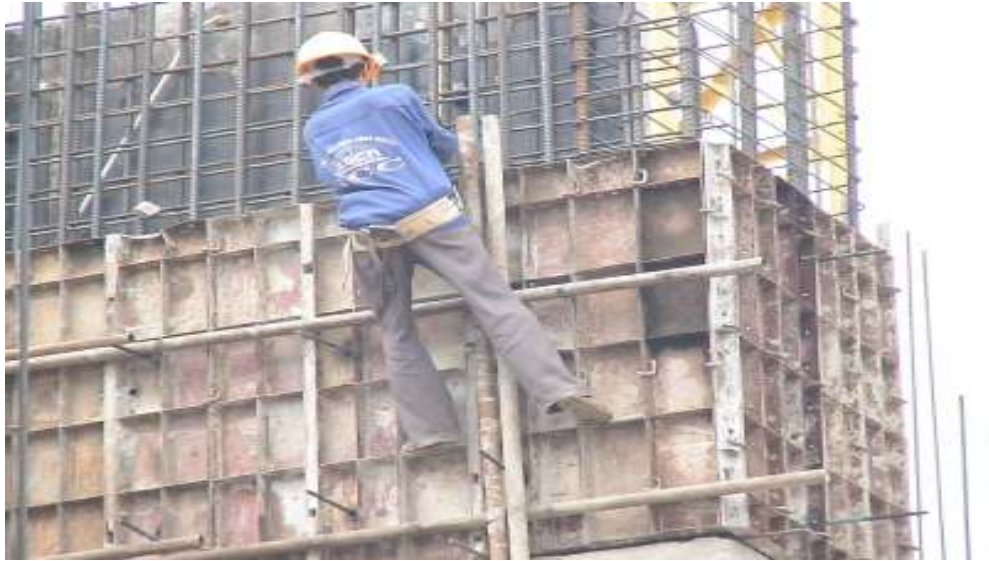
**Câu 3: Hình ảnh một công nhân xây dựng đang di chuyển trên cao**

- Làm việc trên cao không có giàn giáo;
- Không sử dụng đầy đủ PTBV CN;
- Sử dụng phương tiện bảo vệ cá nhân không đúng (phải phân tích);
- Làm việc chỉ có 1 người, không có người phụ và giám sát.

- Yêu cầu người thợ xây dừng công việc; nêu cụ thể những sai sót, vi phạm các quy định an toàn để tìm cách khắc phục;
- Đề nghị người có trách nhiệm trang bị giàn giáo, cung cấp đủ PTBV CN cho NLĐ, bổ sung người cùng làm việc;
- Hướng dẫn người lao động cách đeo dây an toàn, đội mũ và các yêu cầu khi làm việc trên cao;
- Đề nghị NSDLĐ huấn luyện lại cho NLĐ và thường xuyên đôn đốc, kiểm tra việc thực hiện các quy định ATVSLĐ trên công trường xây dựng.

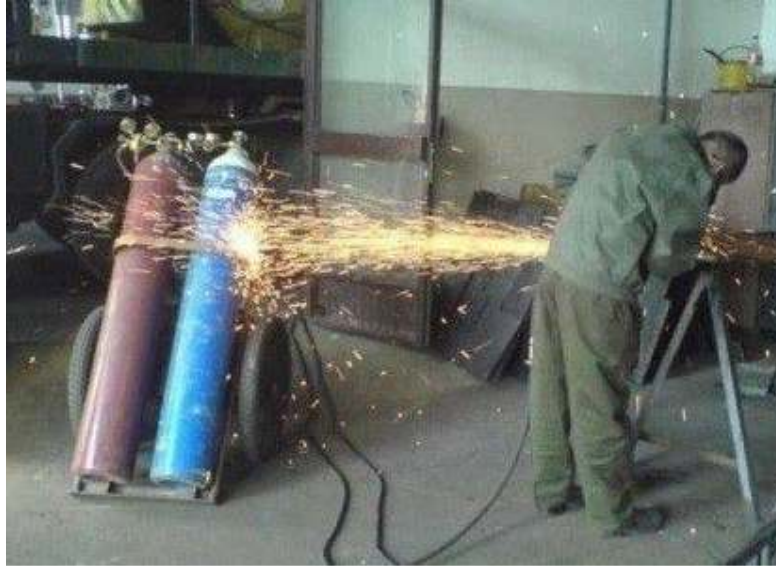
**Câu 4: Hình ảnh một công nhân dùng đá mài để cắt kim loại trước bình oxy, bình gas**

- Khi mài làm bắn cả chùm tia lửa vào bình ô xy là rất nguy hiểm có nguy cơ gây cháy nổ
- Vi phạm khoảng cách an toàn từ bình ôxy đến nơi phát ra tia lửa.
- Người công nhân làm việc bị sập bóng, không đảm bảo điều kiện ánh sáng.

- Đề nghị người công nhân ngừng công việc, nói cho công nhân này biết mỗi nguy hiểm đang diễn ra
- Đề nghị di chuyển xe chở bình ôxy sang 1 vị trí khác cách xa an nguồn nhiệt, tối thiểu 10m.
- Nhắc nhở công nhân này chọn vị trí đứng làm việc để không bị sập bóng .
- Không cho phép người chưa qua huấn luyện KTAT sử dụng máy.

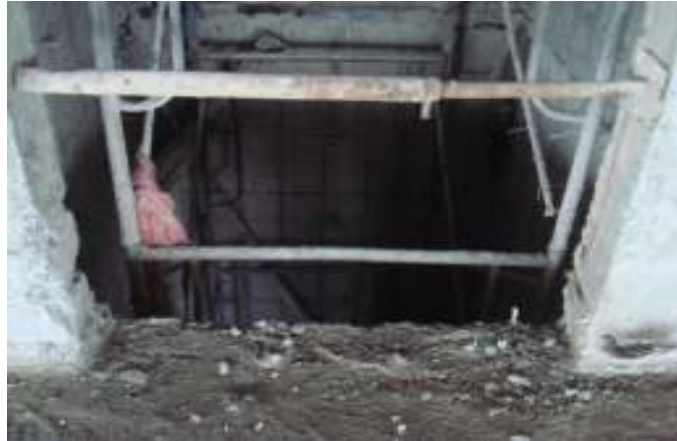
**Câu 5: Hình ảnh lỗ hổng cầu thang máy, hiện trường thi công phần “thô” nhà cao tầng**

- Lỗ hổng (chờ lắp cầu thang máy) như trên tại công trường gây nguy hiểm cho người lao động là vi phạm quy phạm an toàn trong xây dựng TCVN 5308- 91, được quy định cụ thể như sau: ... “ *những lỗ trống trên các sàn tầng các công trình phải được đầy kín đảm bảo an toàn cho người đi lại hoặc rào ngăn chắc chắn*”.

- Yêu cầu chủ doanh nghiệp cho che đầy hoặc rào ngăn chắc chắn lỗ trống cầu thang máy.

- Vận động mọi người nâng cao ý thức trách nhiệm thực hiện nghiêm túc các quy định che chắn đảm bảo an toàn khu vực nguy hiểm nhằm phòng ngừa tai nạn lao động; phê phán thái độ, hành động vô trách nhiệm, làm bừa, làm ẩu

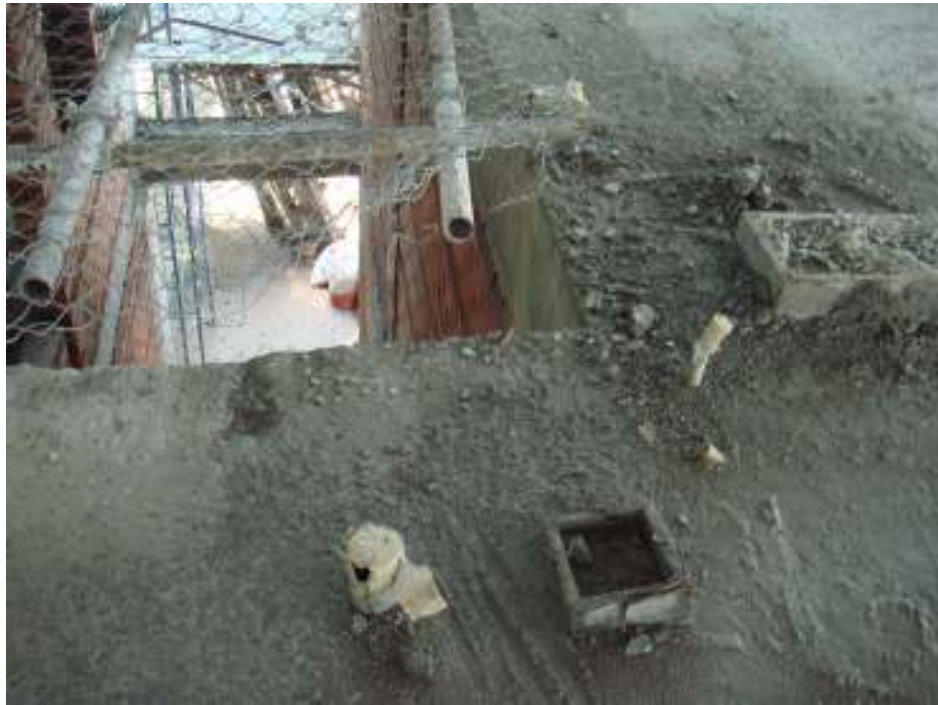
**Câu 6: Hình ảnh khu vực chờ để làm giếng trời**

- Hình ảnh trên: Lưới che chắn lỗ hổng trên sàn không đảm bảo an toàn, gây nguy cơ ngã cao, vật rơi từ trên cao, vì vậy đã vi phạm quy phạm an toàn trong xây dựng TCVN 5308- 91, được quy định cụ thể như sau: ... “ *những lỗ trống trên các sàn tầng các công trình phải được đầy kín đảm bảo an toàn cho người đi lại hoặc rào ngăn chắc chắn*”.

- Yêu cầu chủ doanh nghiệp cho che đầy kín lỗ hổng hoặc rào ngăn chắc chắn khu vực lỗ hổng.
- Làm biển cảnh báo để người qua lại dễ nhìn thấy.
- Huấn luyện cho người thợ các kỹ năng an toàn cần thiết khi lao động

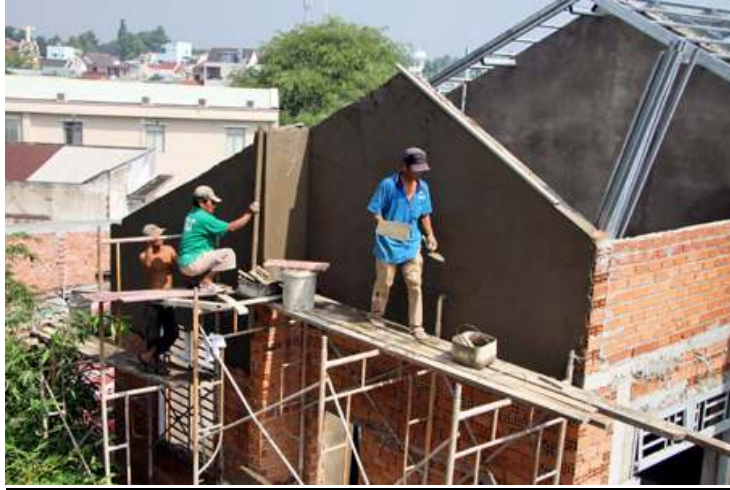
**Câu 7: Hình ảnh tập thợ xây đang trát tường nhà:**

- Sàn công tác chưa đảm bảo an toàn vì chưa được cố định vào giàn dáo.
- Sàn công tác không có lan can bảo vệ.
- Người lao động không sử dụng phương tiện bảo vệ cá nhân khi làm việc.

- Đề nghị nhóm thợ xây dừng ngay công việc của mình.
- Đề nghị chủ sử dụng lao động cố định sàn thao tác vào giàn dáo và làm lan can an toàn.
- Yêu cầu người lao động sử dụng đầy đủ phương tiện bảo vệ cá nhân khi làm việc trên cao.
- Huấn luyện cho người lao động các kỹ năng an toàn cần thiết khi làm việc trên cao.

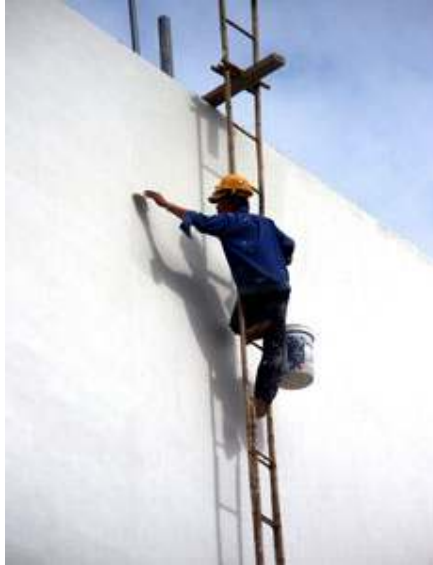
**Câu 8: Hình ảnh người thợ sơn tường đang làm việc ngoài trời**

- Người lao động làm việc ở vị trí trên cao, chênh vênh, nguy hiểm. Sáng kiến và cách làm tùy tiện có thể gây tai nạn ngã cao có thể xảy ra bất kỳ lúc nào.
- Không có dây an toàn khi làm việc ở trên cao là vi phạm Quy phạm kỹ thuật an toàn trong xây dựng.
- Không đeo khẩu trang bảo vệ khi tiếp xúc với sơn nước.

- Đề nghị người thợ sơn dừng ngay công việc của mình.
- Đề nghị chủ sử dụng lao động:
  - + Lập, phê duyệt phương án, biện pháp thi công đảm bảo an toàn, có các phương tiện làm việc phù hợp, đảm bảo an toàn cho người làm công việc sơn tường ngoài trời
  - + Hướng dẫn phổ biến cho người lao động về biện pháp an toàn được duyệt; sử dụng thành thạo phương tiện làm việc, phương tiện bảo vệ nhằm đảm bảo an toàn
  - + Trang bị đầy đủ các phương tiện bảo vệ cho người làm việc trên cao.

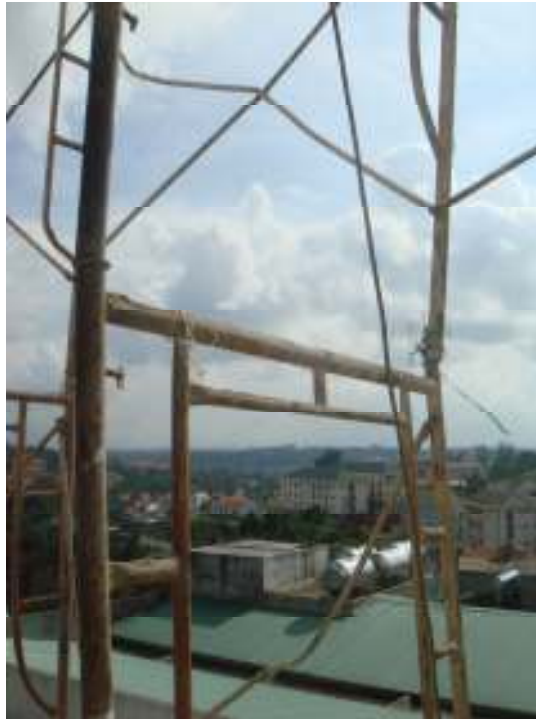
### ***Câu 10: Hình ảnh giàn dáo thép trong công trường xây dựng***

- Giàn dáo thép đã quá cũ, cong vênh, móp méo không đảm bảo chất lượng và do khớp nối đã bị hư hỏng, gãy nên không thể dựng lắp dáo chồng lên nhau được, công nhân đã dùng dây thép để buộc lại
- Những thanh giằng chéo bị cong hoặc gãy mất chốt định vị nên không còn tác dụng
- Các sai phạm trên dẫn đến giàn dáo không thể chịu tải và ổn định được, gây mất an toàn cho toàn bộ hệ thống kết cấu của khung giàn dáo.

- Đề nghị người chủ công trình cho dừng ngay mọi hoạt động xây dựng trên những giàn dáo này.
- Lập tức kiểm tra toàn bộ hệ thống giàn dáo để thay thế ngay những bộ giàn giáo cũ hỏng không đảm bảo chất lượng.
- Sửa chữa, bảo dưỡng định kỳ để đảm bảo chất lượng và tính định hình của kết cấu giàn dáo thép.
- Hướng dẫn cho người thợ kiểm tra, lựa chọn giàn dáo thép đảm bảo chất lượng trước khi dựng lắp giàn dáo thép định hình.

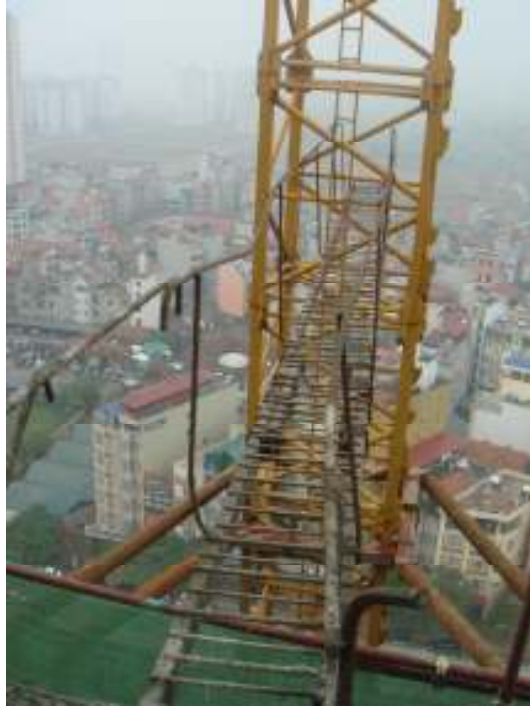
**Câu 11: Hình ảnh lối đi lại từ công trình xây dựng nhà cao tầng ra cần cẩu tháp**

- Lối đi lại không có lan can an toàn mà chỉ có những thanh sắt chắp nối rất thiếu an toàn.
- Lối đi bằng cầu sắt với các thanh thép tròn như vậy cũng không an toàn, trên các thanh thép tròn vương vãi bùn vữa có thể dẫn đến trơn trượt, rất nguy hiểm. Càng nguy hiểm hơn khi đi lại nghỉ ăn ca vào ban đêm hoặc có mưa gió.

- Che chắn, cấm người không có nhiệm vụ qua lại.
- Phải có biện pháp an toàn cấp bách đảm bảo an toàn cho người ra vận hành cần trục tháp, đồng thời cảnh báo, nhắc nhở công nhân vận hành thực hiện nghiêm biện pháp khắc phục tạm thời.
- Phải thay thế hoặc cải tạo ngay lối đi (cầu) từ công trình ra thân cần trục có sàn và lan can đảm bảo an toàn.
- Vệ sinh lối đi lại để đảm bảo tránh trơn trượt cho người lao động.
- Huấn luyện cho người lao động các kỹ năng an toàn cần thiết khi lao động.

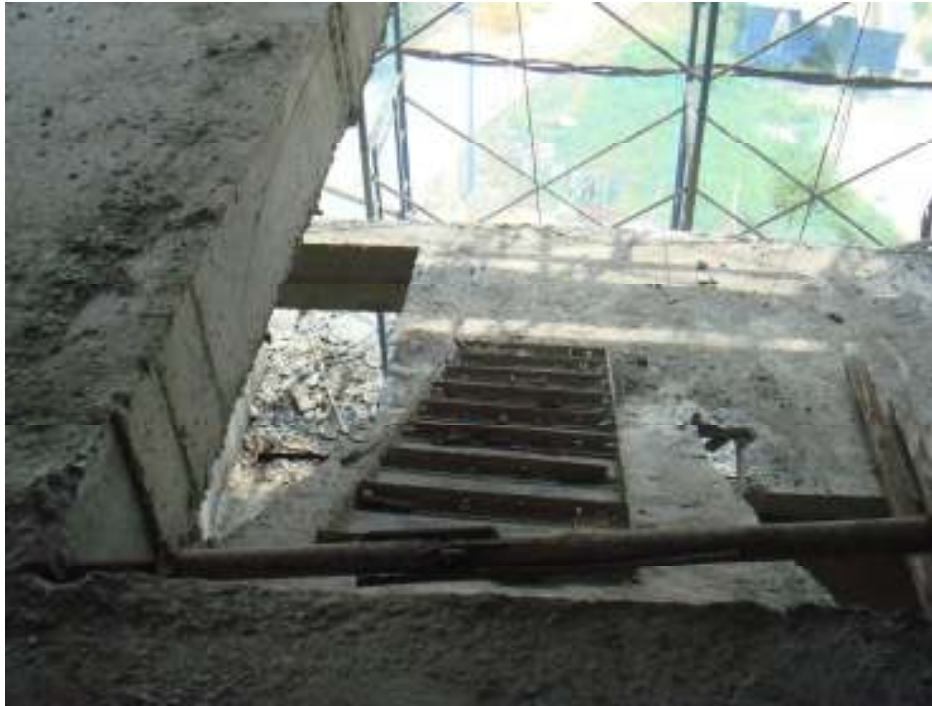
**Câu 12: Hình ảnh lối đi lại lên xuống giữa 2 tầng**

- Bậc thang chưa xây bậc, để tạo lối đi lại lên xuống giữa 2 tầng họ đã dùng tấm cốt pha lật ngược để đi lên xuống tạm bợ dễ vấp trượt nên rất nguy hiểm.
- Chiều nghỉ cầu thang bên cạnh có lỗ hổng lại ở ngay mép công trình và rất cao mà không có lan can, rào chắn nên rất nguy hiểm cho người lên xuống.
- Tại khu vực lối đi rất nhiều sỏi vữa vụn bừa bộn rất dễ gây trơn trượt.

- Yêu cầu chủ công trình làm ngay lan can tạm thời hoặc che chắn đảm bảo an toàn xung quanh lỗ hổng và khu vực nguy hiểm ở chiều nghỉ cầu thang.
- Có biện pháp tạo bậc thang tạm thời cho người làm việc lên xuống, đảm bảo an toàn.
- Dọn dẹp vệ sinh xung quanh khu vực lối đi lại. Treo biển cảnh báo nguy hiểm để mọi người chú ý, đề phòng.

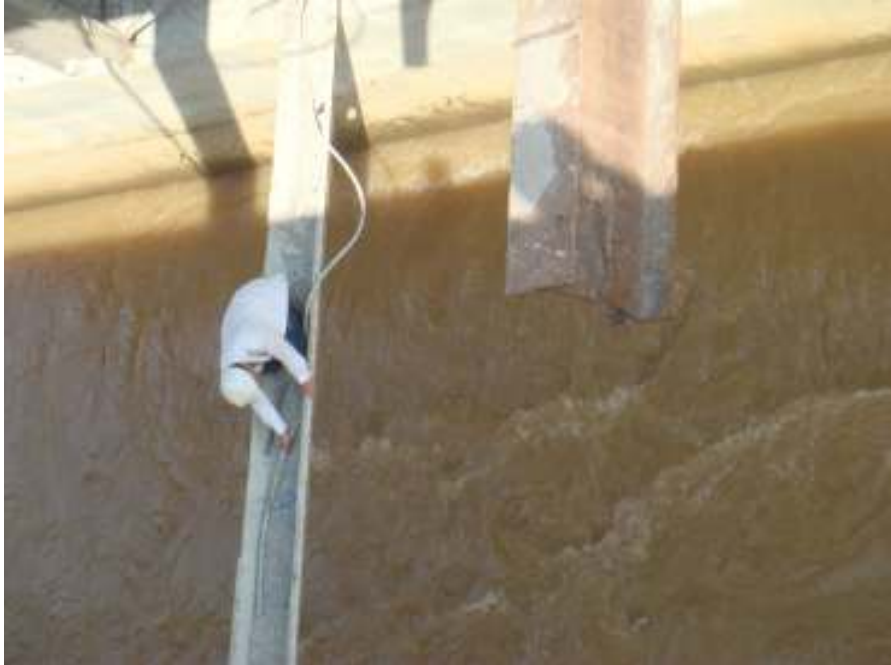
***Câu 13: Hình ảnh người thợ đang gỡ dây cáp điện bọc cao su bị bê tông vùi trên máng***

- Vị trí làm việc chênh vênh ở trên cao mà không có dây an toàn.
- Làm việc trên cao, trên sông nước mà không mặc áo phao.
- Không có quần áo bảo hộ lao động, mũ chống chấn thương .

- Đề nghị người thợ dừng ngay công việc của mình.
- Yêu cầu chủ doanh nghiệp phải lập biện pháp làm việc an toàn và biện pháp, phương tiện xử lý tình huống khẩn cấp khi xảy ra sự cố đối với người làm việc trên sông nước.
- Phổ biến, hướng dẫn biện pháp làm việc an toàn cho người lao động trước khi giao việc
- Trang bị đầy đủ phương tiện bảo vệ cá nhân buộc công nhân phải sử dụng đầy đủ như : quần áo, giày, mũ bảo hộ lao động, áo phao, dây an toàn.

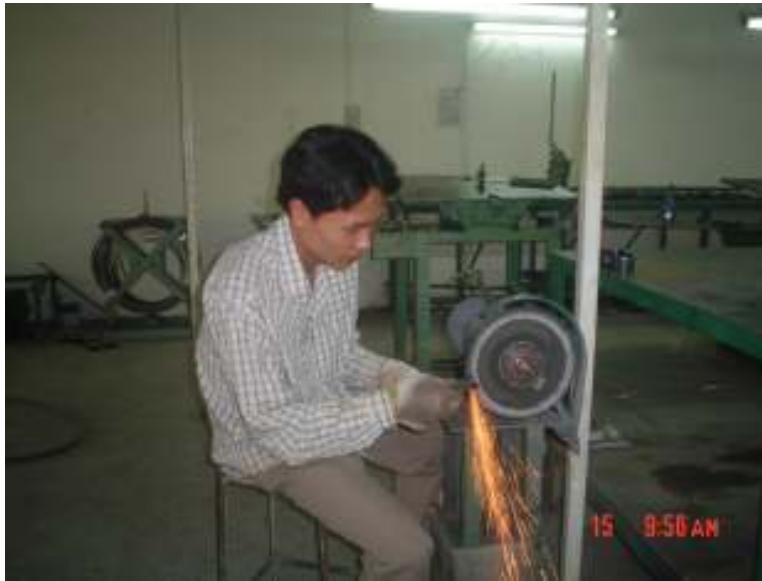
**Câu 18: Hình ảnh người công nhân đang mài sản phẩm**

- Vị trí lắp đặt máy không đúng;
- Máy không đảm bảo các yêu cầu KTAT (không có bao che, kính chắn, không có hệ thống hút bụi, kích thước đá không giống nhau...)
- Máy không có nội quy;
- Người lao động sử dụng PTBVVN không đúng, không đủ; tư thế làm việc sai.

- Đề nghị người lao động ngừng sử dụng máy;
- Đề nghị lãnh đạo cho chuyển máy mài sang lắp đặt ở vị trí khác phù hợp với yêu cầu KTAT trong các xưởng cơ khí;
- Đề nghị lãnh đạo cho lắp đặt cơ cấu an toàn; treo nội quy sử dụng máy.
- Đề nghị lãnh đạo hướng dẫn NLD kỹ thuật an toàn khi làm việc với máy mài 2 đá.
- Không cho phép những người chưa được huấn luyện KTAT sử dụng máy.
- Những người sử dụng máy mài 2 đá phải được hướng dẫn về KTAT khi sử dụng máy

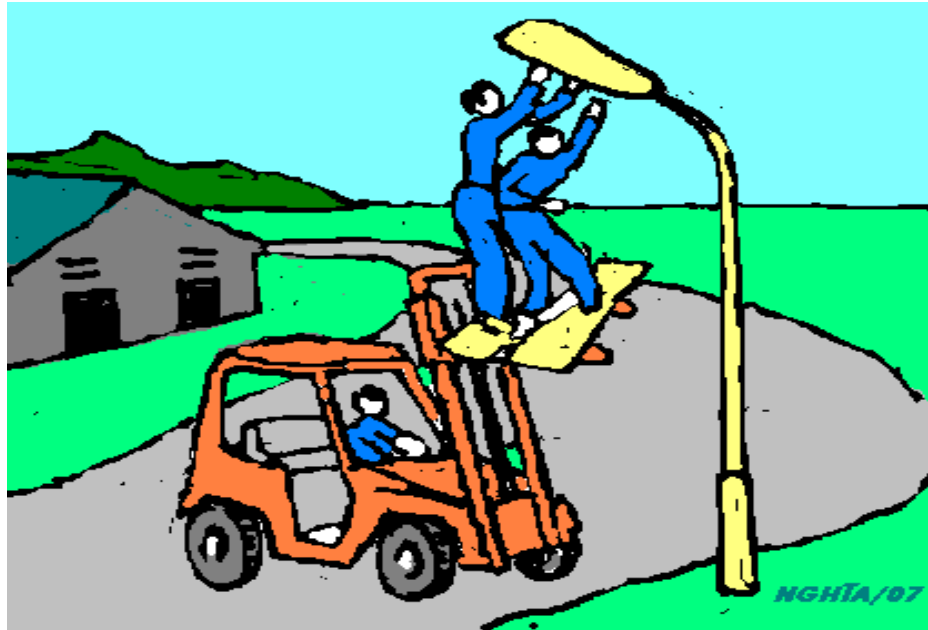
**Câu 19: Hình ảnh nhóm thợ đang sửa chữa điện đường:**

- Sử dụng xe nâng hàng để nâng người lên làm việc trên cao;
- Sàn thao tác không được cố định chắc chắn vào càng nâng;
- Không đội mũ chống chấn thương sọ não.

- Yêu cầu các công nhân trên ngừng làm việc;
- Đề nghị người có trách nhiệm cung cấp phương tiện làm việc và trang bị đầy đủ PTBV CN cho công nhân sửa chữa trên cao;
- Thường xuyên kiểm tra, nhắc nhở việc NLD thực hiện các quy định, nội quy an toàn khi làm việc và khi sử dụng máy thiết bị;

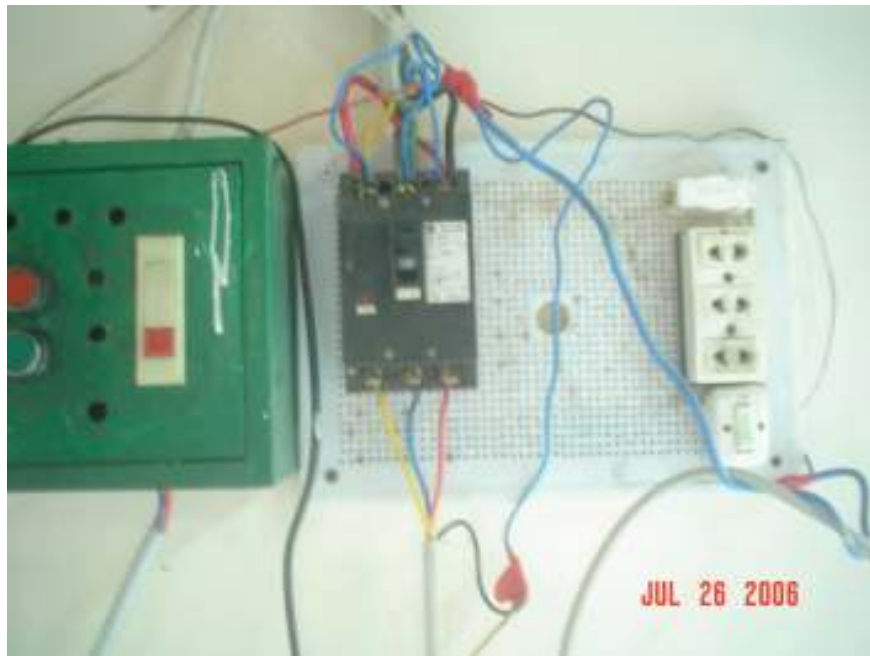
**Câu 20: Hình ảnh hệ thống bảng điện đã được lắp đặt:**

- Việc bọc cách điện không đảm bảo chắc chắn;
- Dây điện đi không đúng kĩ thuật (đi trực tiếp phía ngoài bảng điện, chạy chông chéo, không thẳng);
- Công tắc điện, ổ cắm, hộp điện không ghi rõ địa chỉ cấp điện, không ghi rõ mức điện áp, dòng điện cho phép đối với thiết bị điện sử dụng;
- Các chân cực đầu dây của Aptomat không có nắp bao che;
- Hệ ổ cắm và công tắc dùng chung 1 cầu chì.

- Đề nghị người có trách nhiệm cho lắp lại bảng điện; nắp che chân cực đầu dây của aptomat
- Gắn nhãn ghi địa chỉ cấp điện của aptomat, công tắc;
- Ghi rõ cấp điện áp, độ lớn dòng điện cho phép sử dụng của công tắc, ổ cắm (và cả aptomat, hộp điện nếu cần thiết).
